河川長寿命化計画

滝川
滝川分水路
白旗川
一色川
不動川
打戻川
小糸川

2023年(令和5年)2月

藤沢市

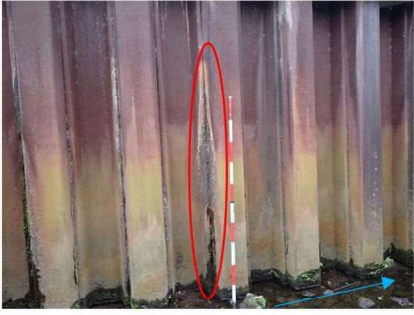
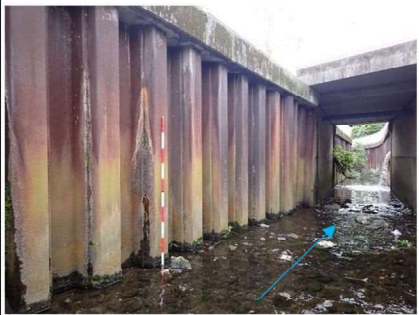
岸別	左岸		
点検項目	護岸		
点検箇所	鋼矢板		
点検事項	破損(腐食)		
状況等	鋼矢板継手部の漏水によるものとみられ、一部の継手部より軽微な漏水も確認。(長さ: 2400mm) 「No.3+21.0~No.3+34.5付近左岸側」		
変状例②		変状状況	
河川名	不動川

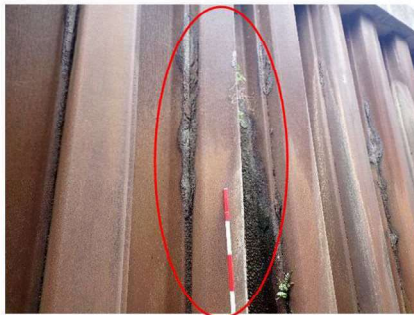
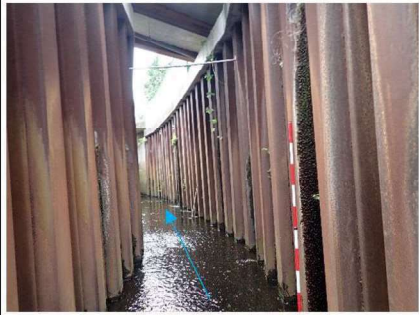
岸別	右岸		
点検項目	護岸		
点検箇所	鋼矢板		
点検事項	破損(腐食)		
状況等	鋼矢板継手部の漏水によるものとみられる。(長さ: 3500mm) 「No.8+22.5~No.8+27.5付近右岸側」		
変状例③		変状状況	
河川名	不動川

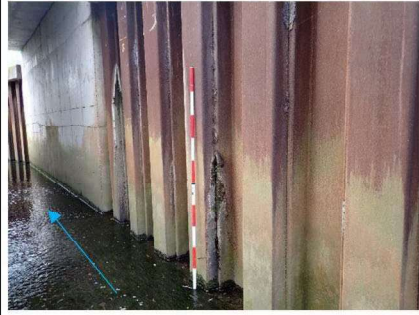
岸別	右岸		
点検項目	護岸		
点検箇所	鋼矢板		
点検事項	破損(腐食)		
状況等	鋼矢板継手部の漏水によるものとみられる。一部の継手部より軽微な漏水も確認。(長さ: 2300mm) 「No.11+47.0~No.12付近右岸側」

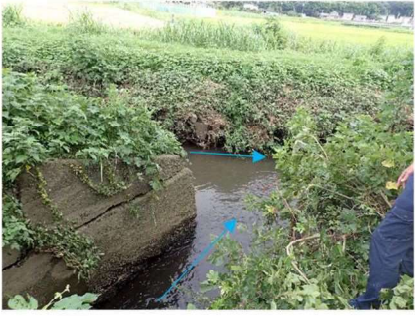
岸別	左岸		
点検項目	護岸		
点検箇所	コンクリート擁壁		
点検事項	破損（欠損）		
状況等	洪水時による流水圧等の影響によるものと推定される。（長さ900mm×幅4000mm） 「No.0+4.0付近から左岸側」		
変状例②		変状状況	
河川名	打戻川	 	 
岸別	左岸		
点検項目	護岸		
点検箇所	コンクリート擁壁		
点検事項	破損（欠損）		
状況等	漏水等によって発生した洗掘による沈下等の影響と推定される。（長さ850mm×幅900×深さ900mm） 「No.17+5.0付近新堀橋下流左岸側」		
変状例③		変状状況	
河川名	打戻川

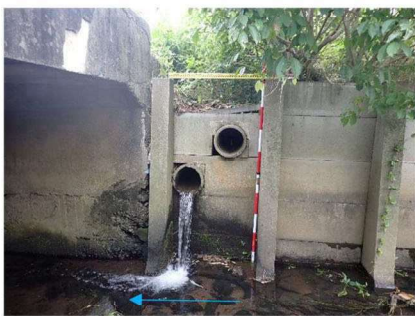
岸別	右岸		
点検項目	護岸		
点検箇所	柵渠		
点検事項	破損（欠損）		
状況等	何らかの外的応力が作用し、柵板が背面に倒れたと推定される。（長さ300mm×幅1200mm） 「No.25+5.0付近打戻川7号橋上流右岸側」
